# «НПП СК МОСТ»: про нас и про мосты

Специализация научно – производственного предприятия «НПП СК МОСТ» — научная и проектная работа, обследование, ремонт и реконструкция мостовых сооружений. На примере обследования и ремонта опоры Витебского путепровода в Смоленске руководители предприятия представляют одну из технологий производства ремонтных работ, разработанную специалистами компании.

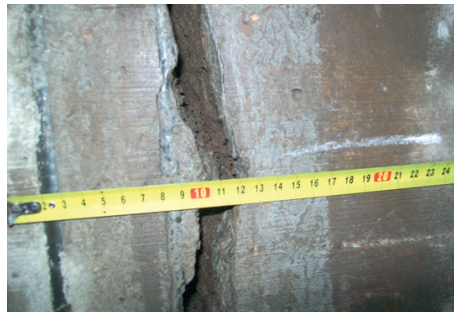
В результате колонкового бурения в зонах трещин были отобраны керны длиной 38 см, на оборотных сторонах которых было хорошо видно, что трещины проходят по плоскостям сухих стыков блоков. При обследовании трещины в ригеле устоя её раскрытие составляло около 20 мм, также обнаружили разрыв арматурного стержня со следами глубокой коррозии.

Размер раскрытия трещины № 2

Мы произвели обжатие тела устоя предварительно напрягаемой арматурой и выполнили бетонную «рубашку» вокруг него. Арматуру обжатия расположили снаружи устоя, так как прокладка пучков внутри тела требовала проходки отверстий. Для анкеровки выполнили заводку прядей на боковые стенки устоя: в крайних угловых монолитных участках устоя произвели бурение отверстий диаметром 82 мм и глубиной 1542 мм с углом бурения 9°. В качестве предварительно напрягаемой арматуры использовали пучки, состоящие из прядей К-7 диаметром 15,7 мм. По всей высоте устоя выполнили три яруса пучков. После их натяжения произвели инъектирование трещин эпоксидными компаундами. Далее была устроена бетонная «рубашка». Так как устой весь был изрисован «граффити», то, чтоб обеспечить адгезию нового бетона к старому, предварительно поверхность подвергли струйно-абразивной очистке. По периметру опоры установили арматурные анкеры для вовлечения «рубашки» в совместную работу с бетоном устоя. Для бетонирования «рубашки» применили бетон класса В30 по ГОСТ 26633–91. Аналогично произвели устройство «рубашки» на ригеле, выполнили герметизацию трещин на его горизонтальной поверхности и на шкафной стенке. Окрасили устой акриловой краской, чтобы бетон мог «дышать». По завершении работ для стабилизации грунта под устоем заглушили водоотводные трубки и выполнили устройство асфальтобетонного покрытия под пролётом. [n-dv.info](http://n-dv.info)

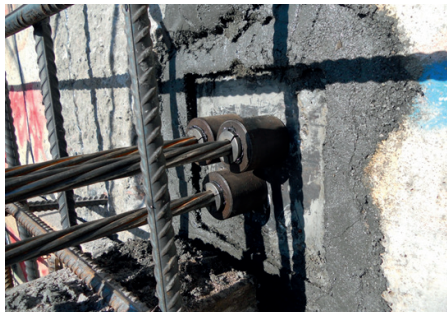
Пучок из трех прядей

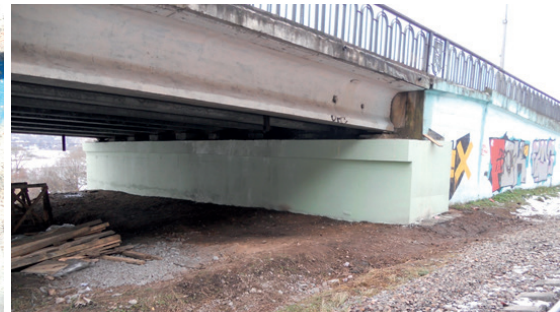
Устой после ремонта - лето 2011 г.
