РЕМОНТ УСТОЯ ВИТЕБСКОГО ПУТЕПРОВОДА Г. СМОЛЕНСКА

ООО «НПП СК МОСТ», Москва

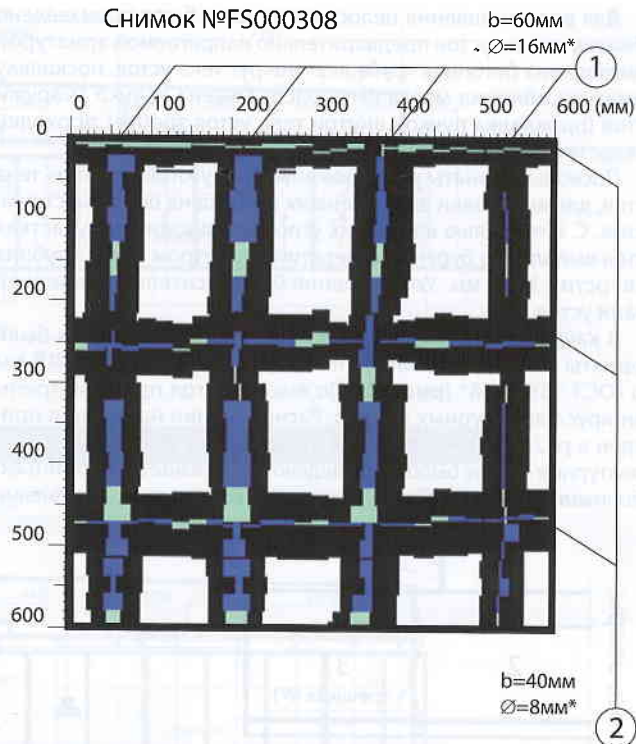
Рис. 4. Снимок, полученный прибором «Ферроскан»

не обнаружены. Армирование устоя было определено с помощью прибора «Ферроскан» (рис. 3), который позволяет определить диаметр арматуры, глубину заложения и шаг (рис. 4).

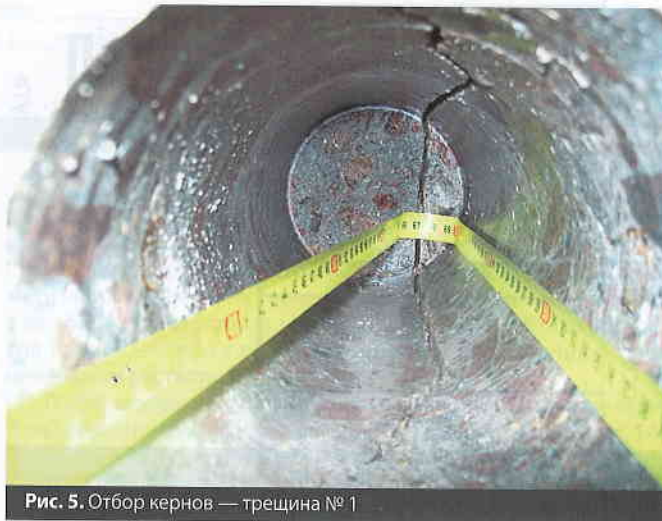
Рис. 5. Отбор кернов — трещина №1

В результате колонкового бурения в зонах трещин № 1 и 2 были отобраны керны длиной 38 см (рис. 5–6). На оборотных сторонах хорошо видно, что трещины проходят по плоскостям сухих стыков блоков. При обследовании ригеля устоя в зоне трещины № 2, раскрытие которой составляло около 20 мм, был обнаружен разрыв арматурного стержня, имеющего следы глубокой коррозии.

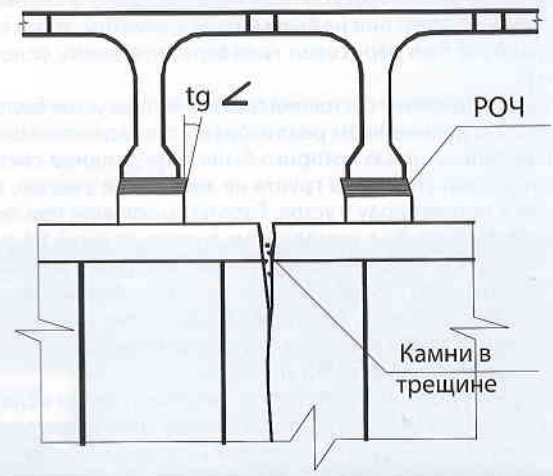
Рис. 9. Деформация РОЧ в продольном разрезе

Обследованием установлено, что резиновые опорные части (РОЧ) завалились в разные стороны, пролет начал опускаться. Резиновый компенсатор деформационного шва выскочил. При этом движение автотранспорта по путепроводу было сохранено (рис. 9). Чаще всего РОЧ заваливаются за движением балки, образуя tg угла. Вернуть РОЧ практически невозможно, т. к. имеет место вертикальное прикосание балки (рис. 10).

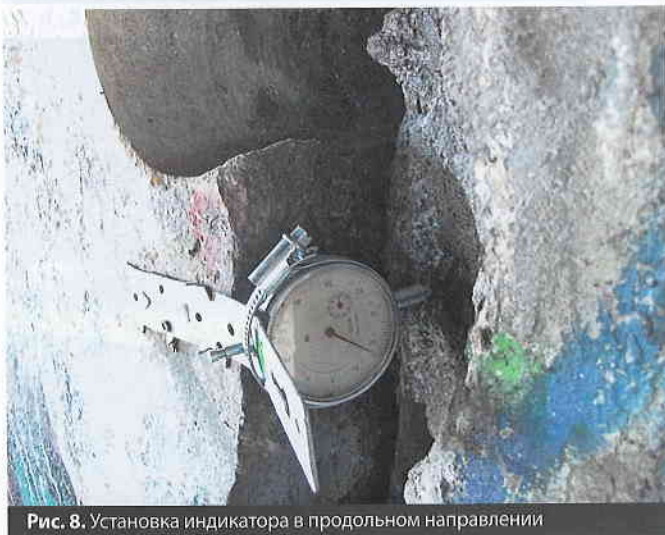
Рис. 8. Установка индикатора в продольном направлении

В процессе обследования устоя была поставлена задача — определить, имеются ли какие-либо взаимные перемещения частей устоя, расчлененного трещинами, при проходе железнодорожной нагрузки и автотранспорта. Для этого в продольном и поперечном направлении путепровода над трещинами были установлены индикаторы часового типа ИЧ ГОСТ 577-68 по следующей схеме (см. рис. 7). Для определения относительных смещений частей устоя в продольном направлении путепровода индикаторы были установлены по схеме над трещиной (см. рис. 8).

При движении автотранспорта по мосту перемещения вдоль устоя не зафиксированы. При прохождении железнодорожных составов по первому главному пути были зафиксированы перемещения порядка 0,5 мм. Наблюдения в течение двух часов показали отсутствие относительных перемещений частей устоя в его плоскости вдоль путепровода.
