РЕМОНТ УСТОЯ ВИТЕБСКОГО ПУТЕПРОВОДА Г. СМОЛЕНСКА

ООО «НПП СК МОСТ», Москва

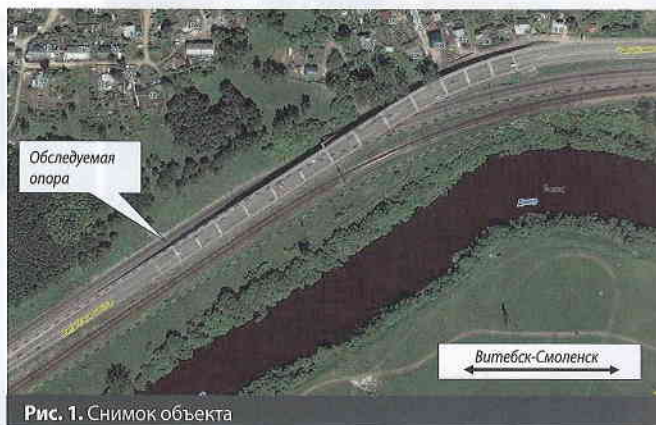
Рис. 1. Снимок объекта

Витебский путепровод в г. Смоленске расположен на кривой в плане и на вертикальной кривой в профиле (рис. 1). В поперечном сечении путепровода расположены девять балок, имеющих резиновые опорные части (рис. 2). Путепровод пересекает дорожные пути: первый — главный — путь проходит в 4,5 м слева от устоя, второй путь проходит параллельно путепроводу в 9,5 м от устоя.

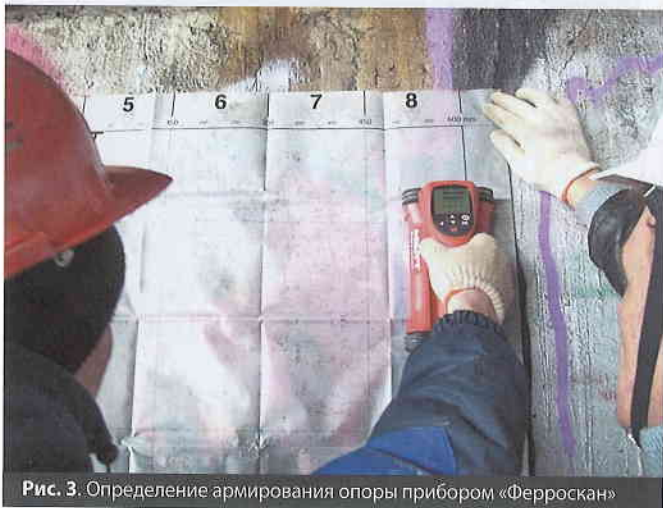
Рис. 3. Определение армирования опоры прибором «Ферроскан»

не обнаружены. Армирование устоя было определено с помощью прибора «Ферроскан» (рис. 3), который позволяет определить диаметр арматуры, глубину заложения и шаг (рис. 4).

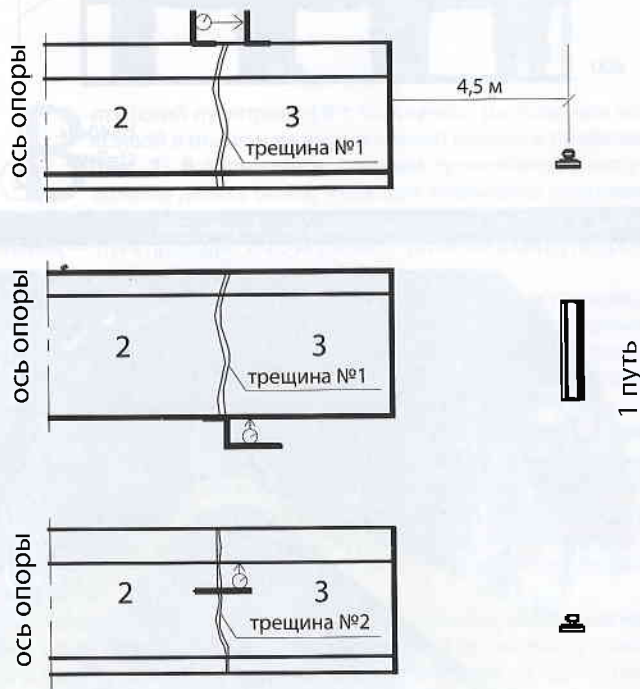
Рис. 7. Схема установки индикаторов

В процессе обследования устоя была поставлена задача — определить, имеются ли какие-либо взаимные перемещения частей устоя, расчлененного трещинами, при проходе железнодорожной нагрузки и автотранспорта. Для этого в продольном и поперечном направлении путепровода над трещинами были установлены индикаторы часового типа ИЧ ГОСТ 577-68 по следующей схеме (см. рис. 7). Для определения относительных смещений частей устоя в продольном направлении путепровода индикаторы были установлены по схеме над трещиной (см. рис. 8).

При движении автотранспорта по мосту перемещения вдоль устоя не зафиксированы. При прохождении железнодорожных составов по первому главному пути были зафиксированы перемещения порядка 0,5 мм. Наблюдения в течение двух часов показали отсутствие относительных перемещений частей устоя в его плоскости вдоль путепровода.
